De veiligheidspal ontgrendelt niet.

Item no.: LK20
Fabrikant: Krömer
EAN-Code: 0721762577899

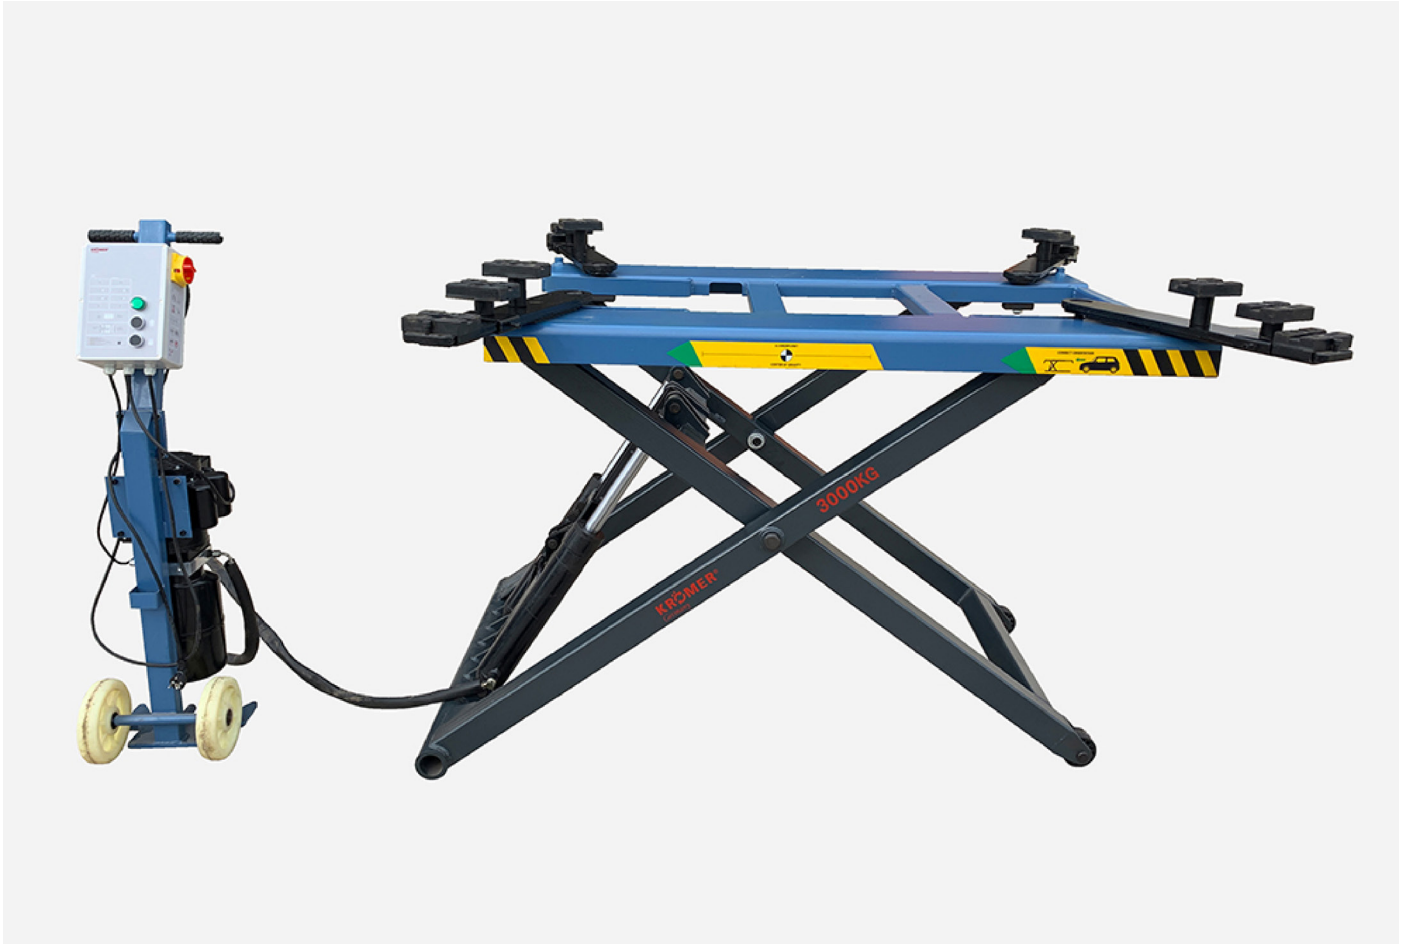
De veiligheidspal werkt niet, d.w.z. het hefbrug gaat niet naar beneden.

De trekveer is gebroken.

De trekveer is gebroken bij de levering van het hefbrug.

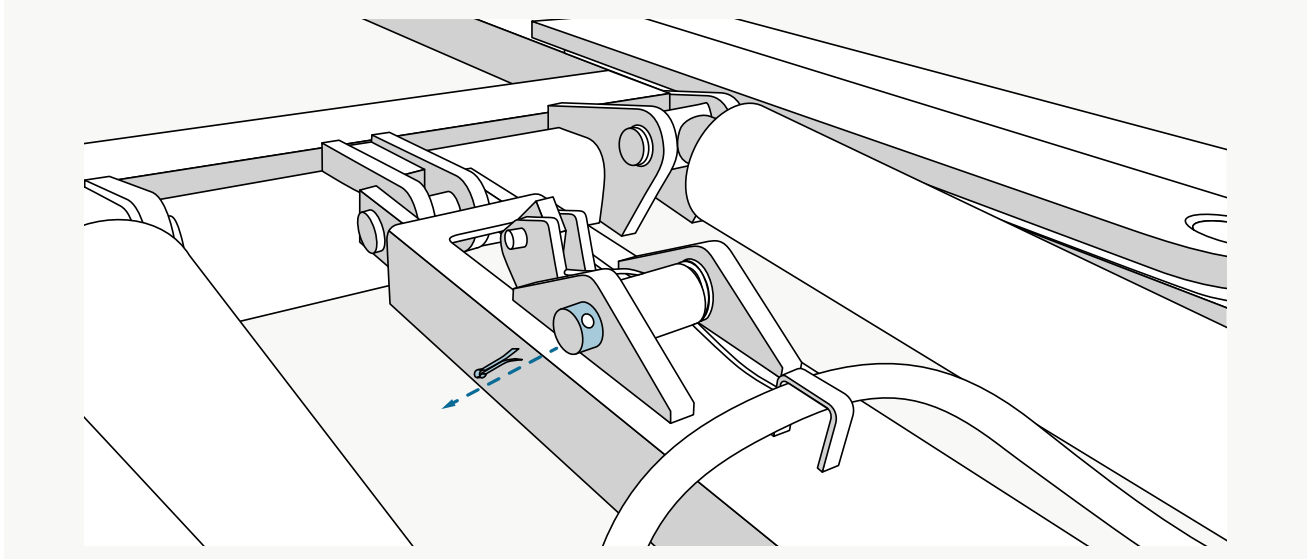
1 Verwijder de borgring

Gebruik een tang om de uiteinden van de borgring om te vouwen en uit de sluiting te trekken.

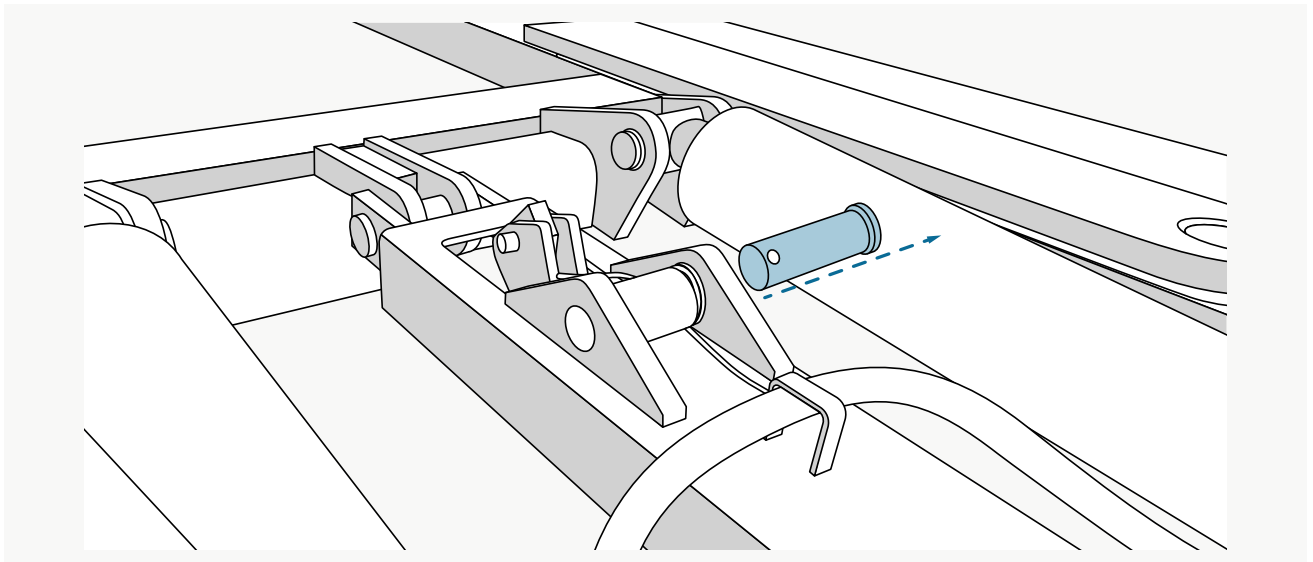
2 Bout eruit trekken

Verwijder de bout om de trekveer en de veiligheidspal bloot te leggen.

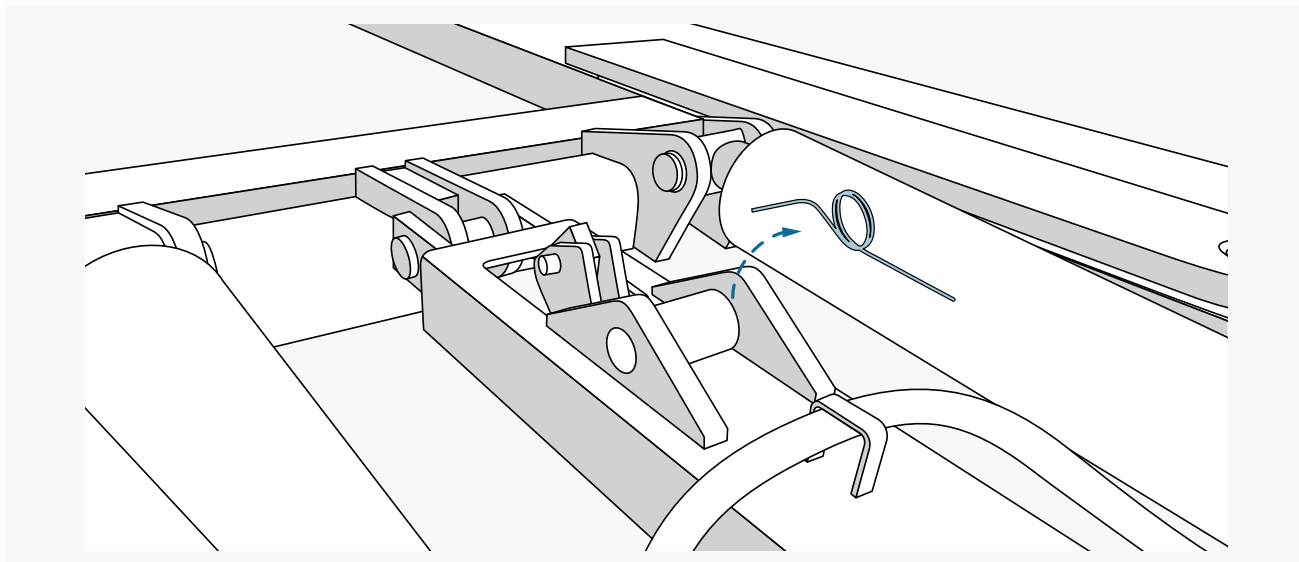
3 Defecte trekveer verwijderen

Verwijder nu de defecte trekveer.

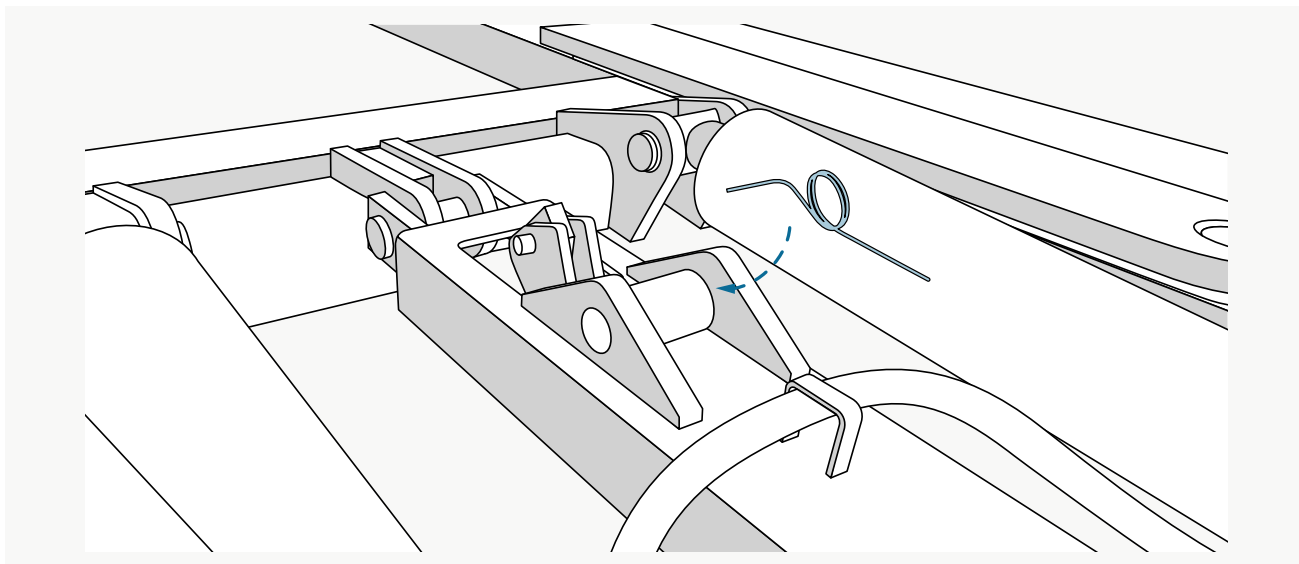
4 Plaats nieuwe veer

Plaats de nieuwe trekveer in dezelfde positie.

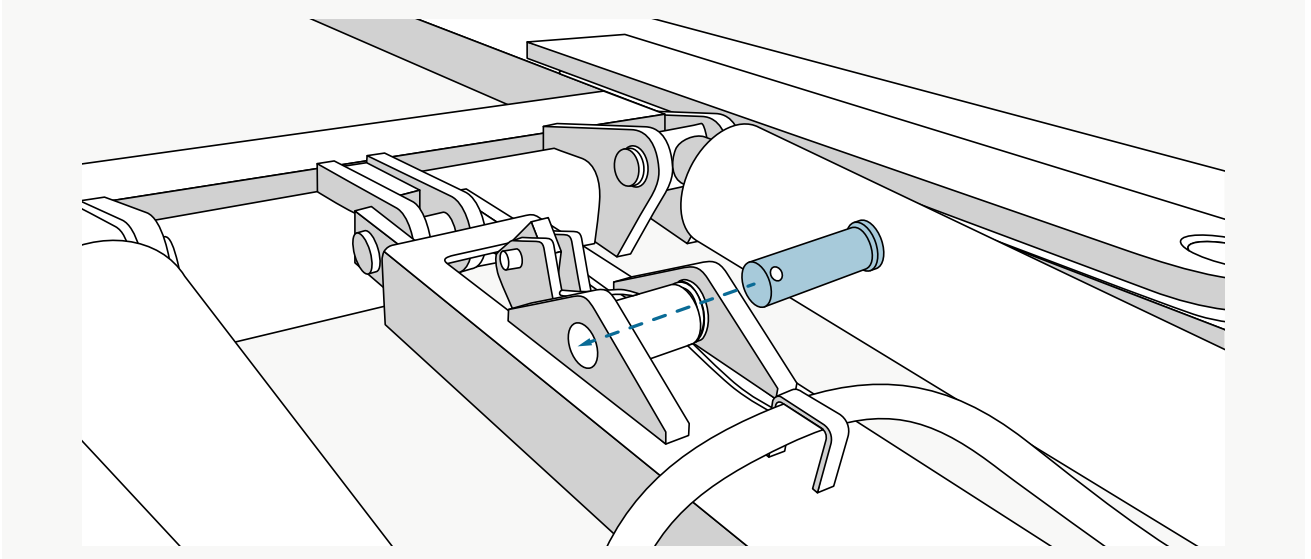
5 Bout terugplaatsen

Plaats nu de eerder verwijderde bout terug.

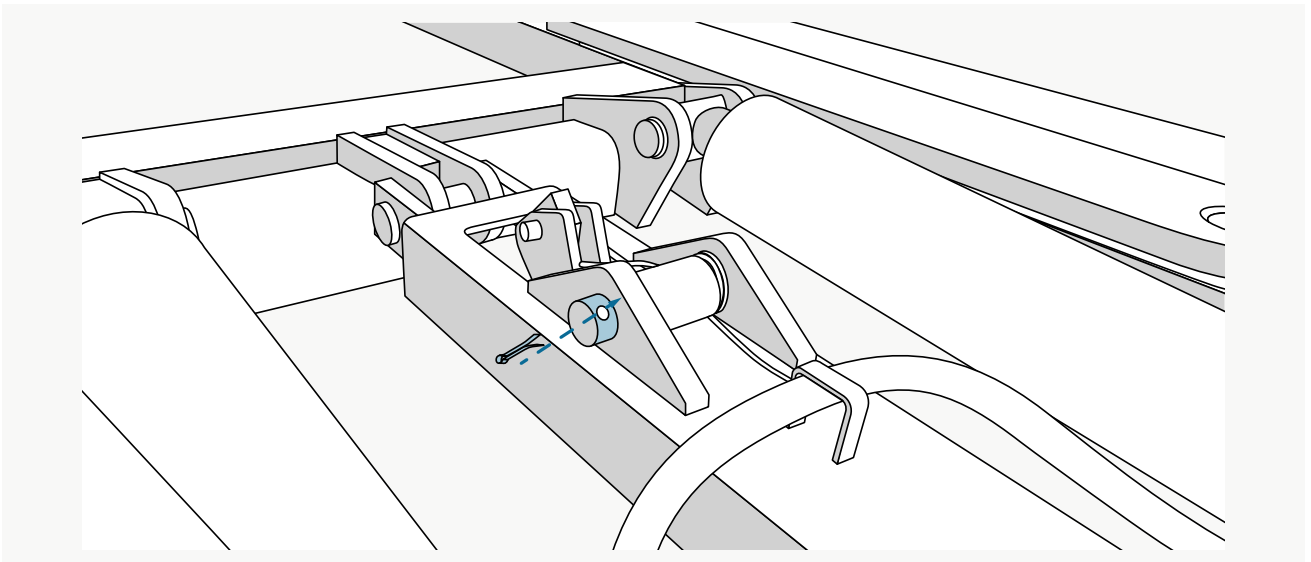
6 Bevestigingsbout met borgring

Plaats de borgring terug en vouw de uiteinden uit elkaar met een tang om de bout weer vast te zetten.

Na het plaatsen van de nieuwe trekveer werkt het hefbrug weer zoals bedoeld.
