## De oprijplaten van het hefbrug zijn niet langer niet meer goed aanslaan.

Item no.: X10  
Fabrikant: Krömer  
EAN-Code: 0738964858374

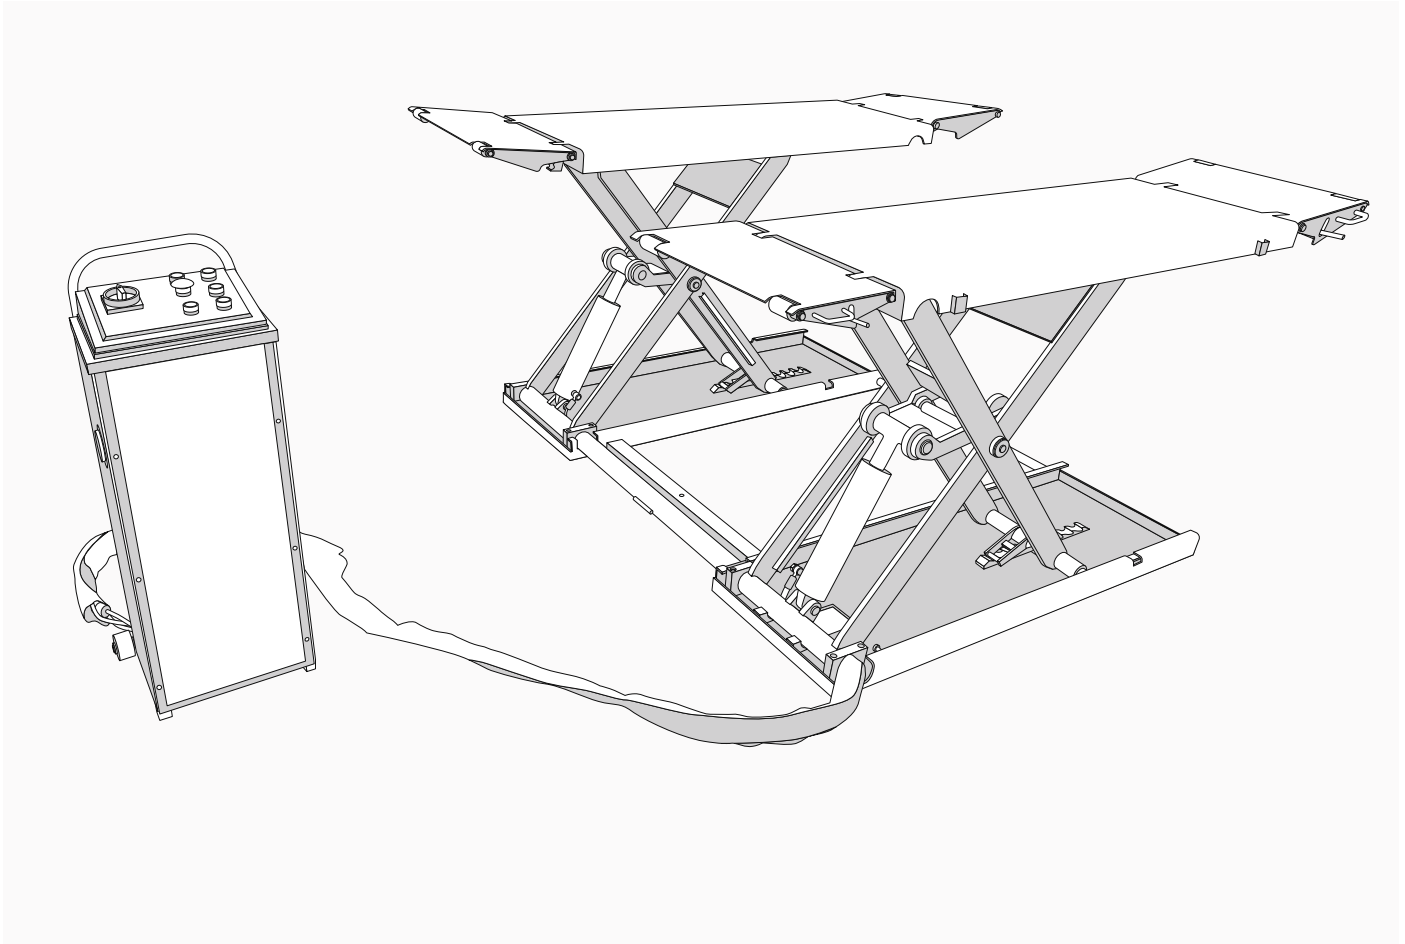
De oprijplaten liggen niet gelijk met de platforms.

Tijdens het gebruik, de handgreep van de oprijplaat verbogen.

Zet de hendel weer recht.

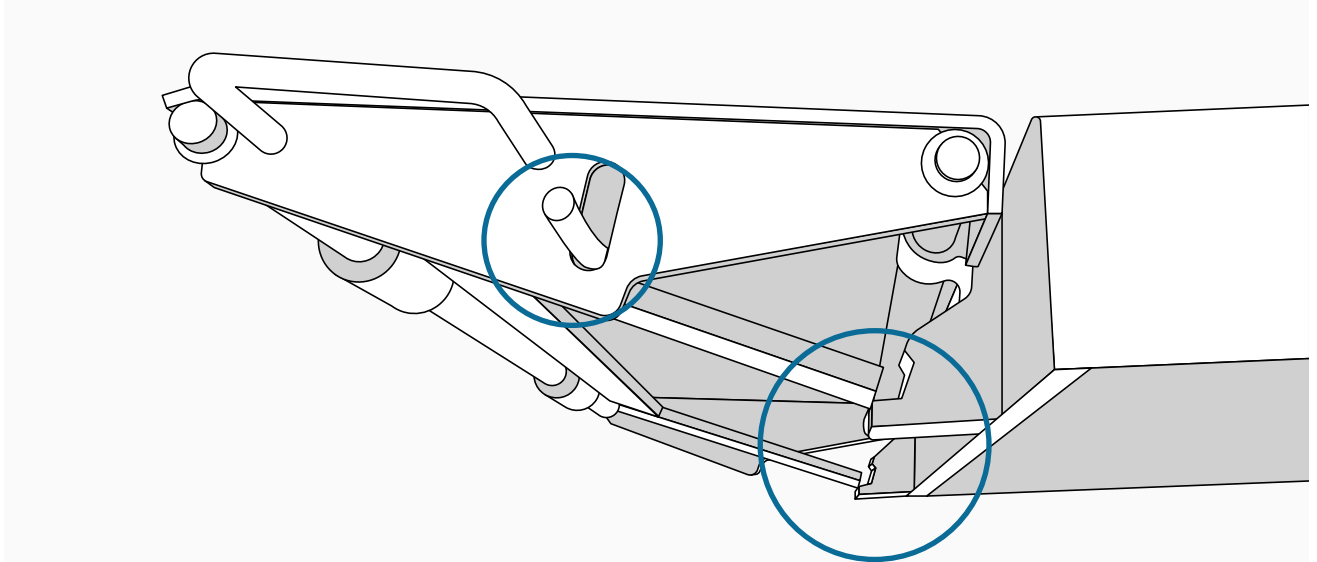
**1** Uitgangspositie 1

Variant A - het handgreep is naar boven gebogen.

Door de verbogen hendel klikt de helling niet meer goed vast.

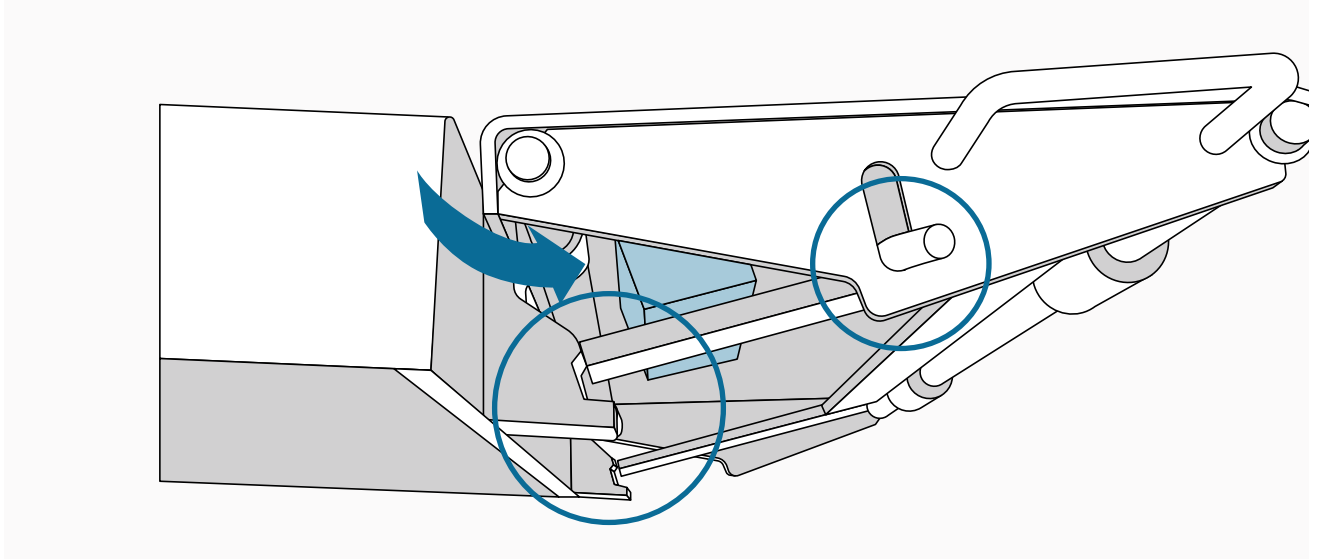
**1** Uitgangspositie 2

Variant B - het handgreep is naar beneden gebogen.

Als de handgreep naar beneden is gebogen, moet u de handgrepen van onderaf blokkeren voordat u de oprijplaat neerklappt, om materiële schade te voorkomen. Een houten blok of iets dergelijks is het meest geschikt.
