Veiligheidspal wordt niet goed ontgrendeld.

Item no.: X26
Fabrikant: Krömer
EAN-Code: 0757284118838

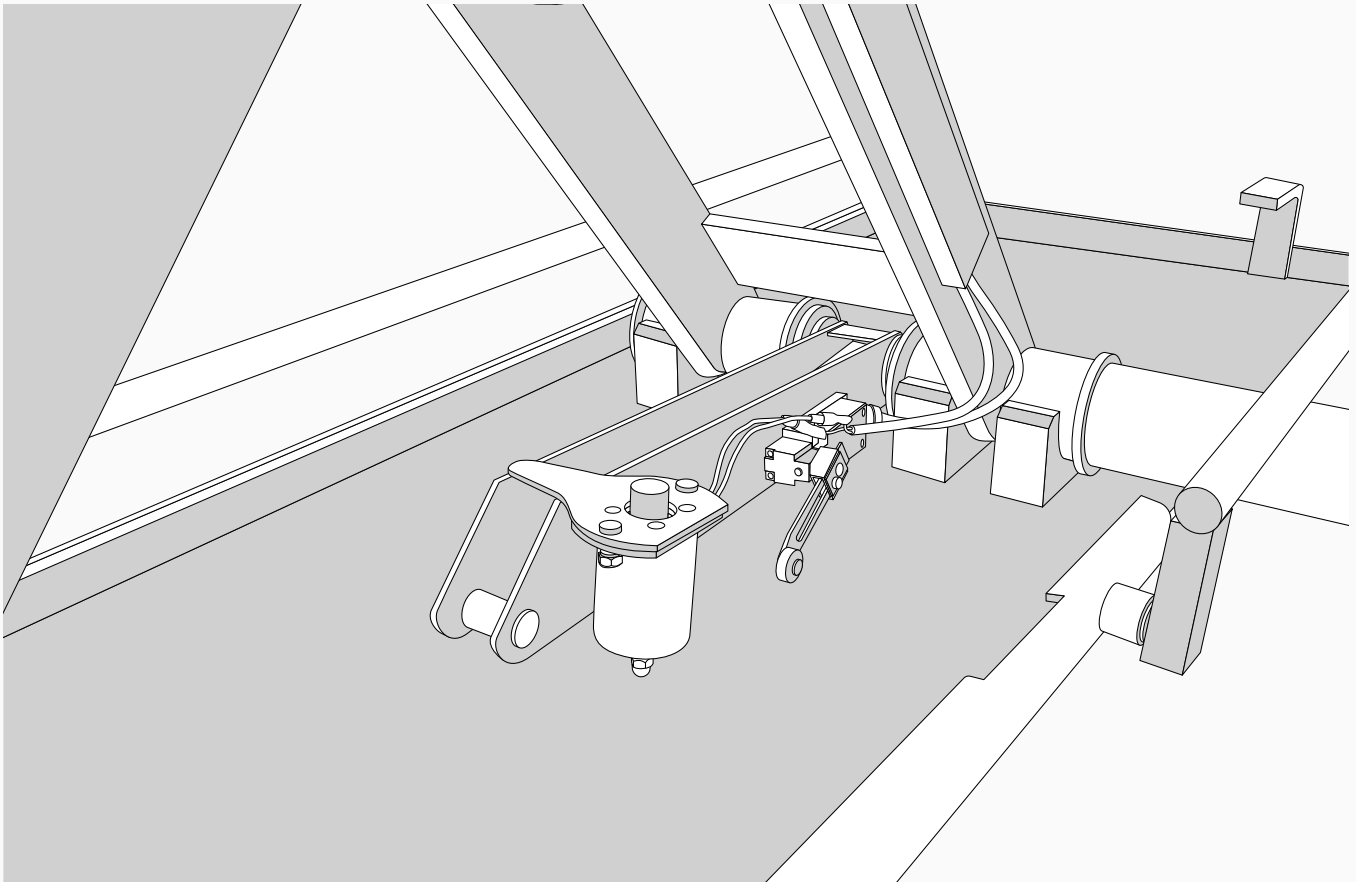
Bij het uitschakelen schakelt de veiligheidspal niet goed uit.

Verkeerde instelling bij installatie of ontbrekende moer op veiligheidsvangmagneten

Reinigen van de grendel
De bout aanpassen met een extra moer
Buigen van de veiligheidspal

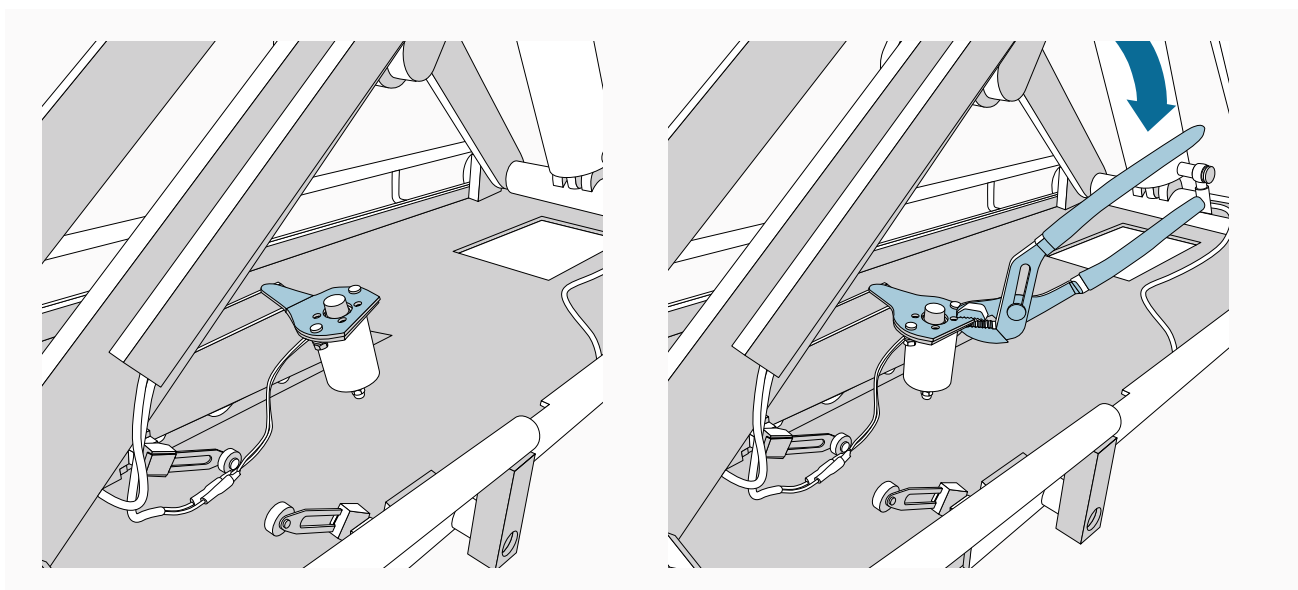
3 Buigen van de veiligheidspal

Tijdens de installatie of het proefdraaien kan de houder van de elektromagneet worden verbogen, waardoor de ontgrendeling niet correct verloopt. In dat geval moet de houder voorzichtig worden teruggebogen.
